Объект: Храм Рождества Богородицы 1831 г.  
Адрес: Владимирская обл., Киржачский р-н, с. Паньково  
Заказчик: Местная религиозная организация  
православный приход храма Рождества Богородицы  
с. Паньково Владимирской области Киржачского района

**НАУЧНО-ПРОЕКТНАЯ ДОКУМЕНТАЦИЯ**  
для производства работ по сохранению объекта культурного  
наследия

Раздел III — Проект реставрации храма  
Часть 1, 2 - Пояснительная записка, архитектурные решения

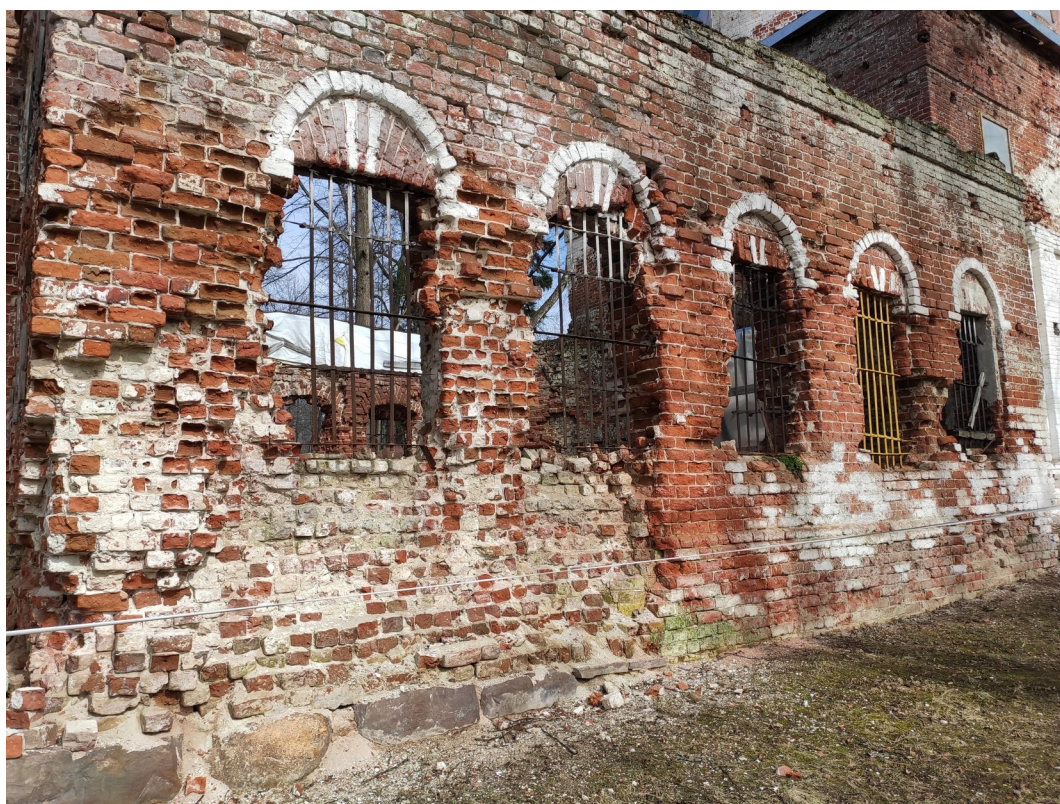
Трапезная находится в плохом состоянии, без кровли и оконных заполнений, стены сильно повреждены, разрушен карниз и часть оконных проемов. Решетки в некоторых окнах искорежены. Все наружные стены трапезной требуют вычинки, а местами переборки. Карниз трапезной почти утрачен. На полу сохранились подлинные элементы отделки и солея. Иконостасы не уцелели.

4. Южный фасад трапезной

- произвести вычинку карниза трапезной
- воссоздать кровлю над трапезной
- починить оконные проемы трапезной
- починить решетки на окнах
- вставить временные или постоянные (деревянные!) окна
- установить временную или постоянную дверь между колокольной и трапезной
- отремонтировать подлинный пол
- установить печку в трапезной для того, чтобы можно было вести службы в холодное время года
- установить временный иконостас у одного из приделов для проведения литургии

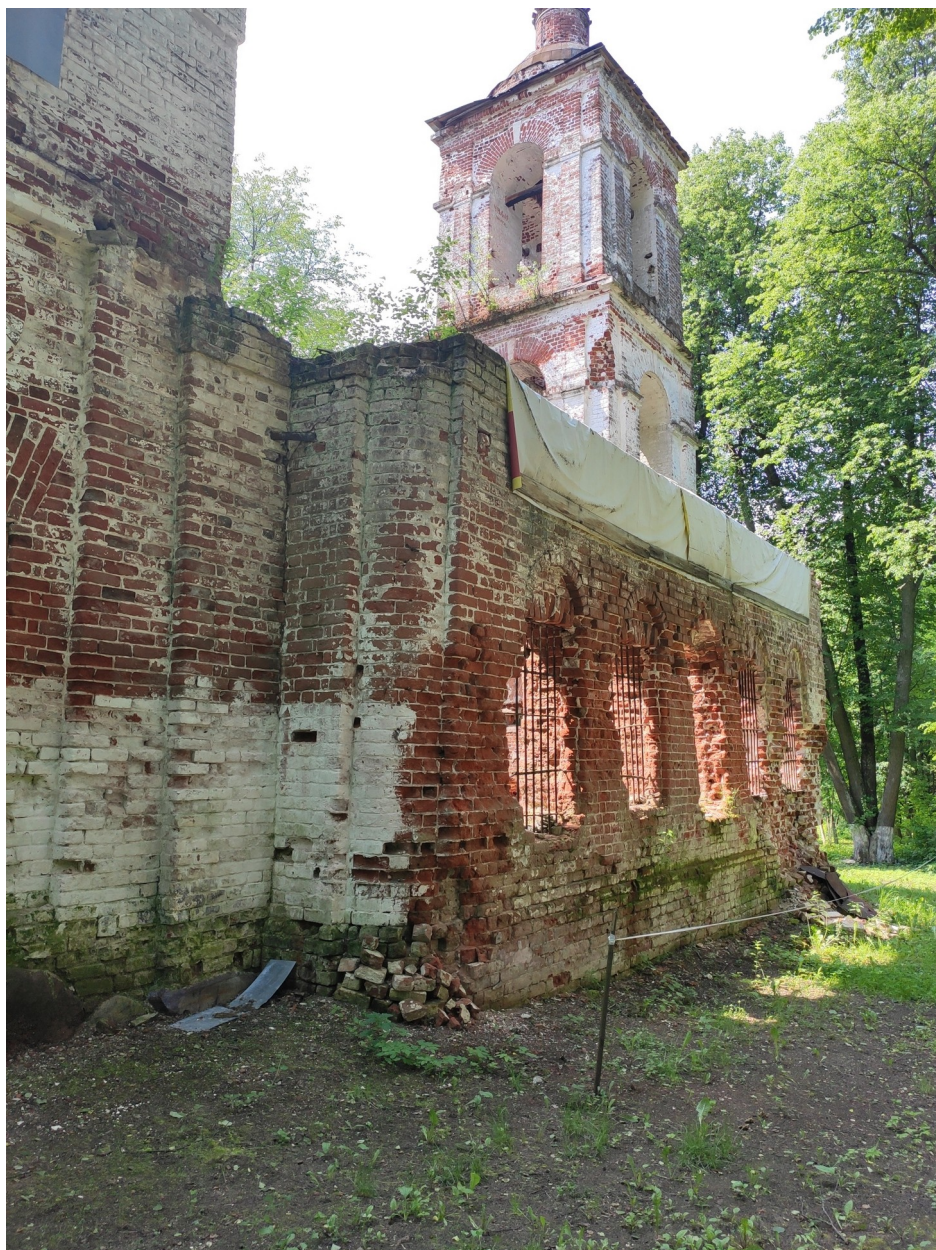
5. Северная стена трапезной.

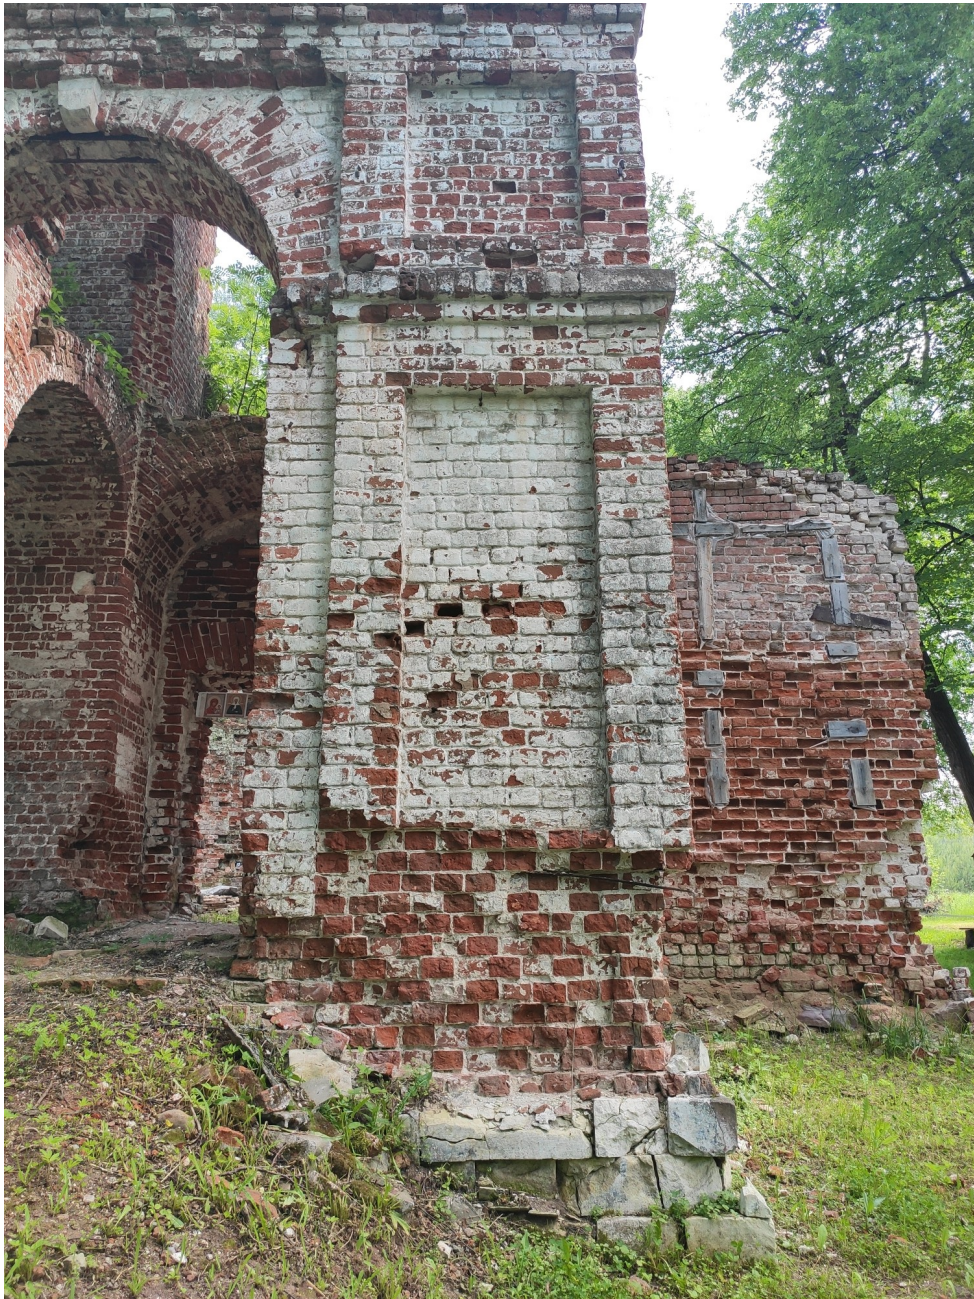
Колокольня лишена колоколов, завершения и кровли, но ярусы повреждены несильно.

6. Повреждения кладки колокольни

- произвести вычинку стен
- восстановить главу с крестом
- восстановить ограждения на ярусах звона
- отреставрировать лестницу
- восстановить кровельное покрытие карнизов

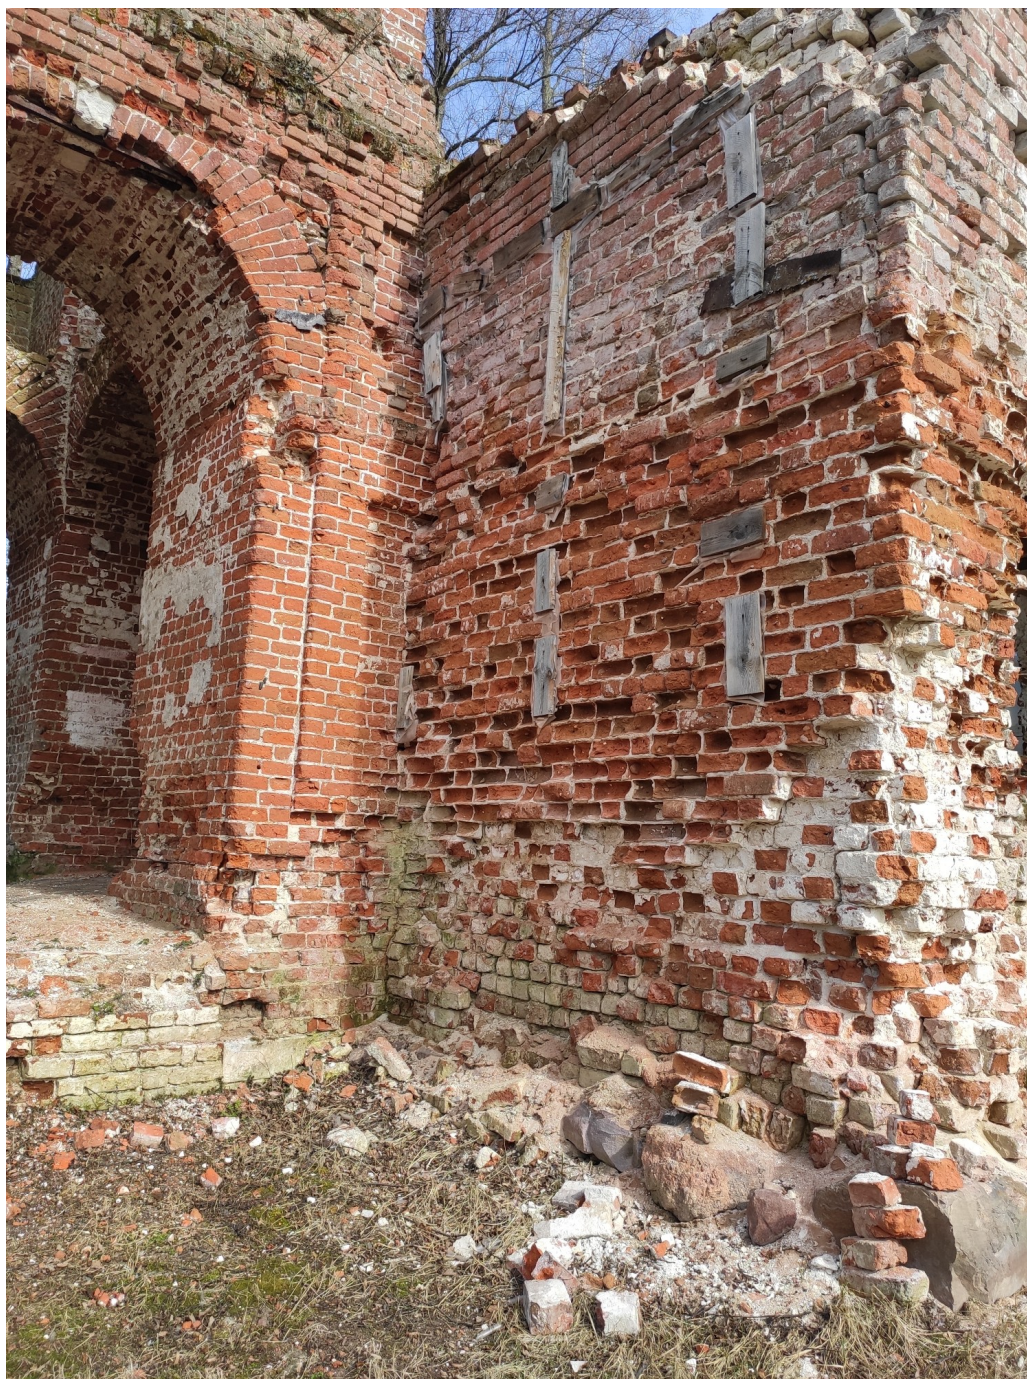
7. Поврежденная кладка западной стены трапезной

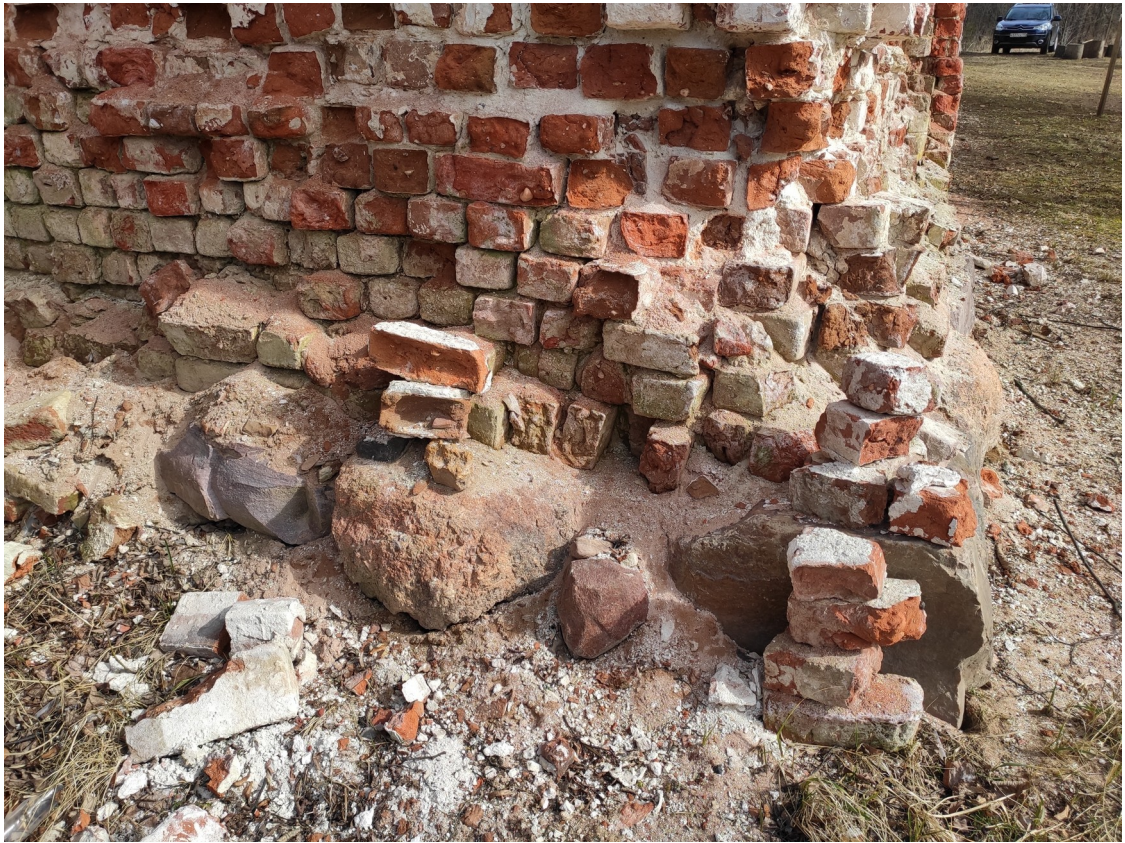
Храм построен из кирпича. Цоколь кирпичный с вкраплениями из валунов. Апсида полукруглая в плане, а высокий двусветный четверик венчает крупный барабан с 7 окнами, заканчивающийся еще одним небольшим барабаном, на котором была изящная вазообразная глава с крестом. К четверику примыкает почти квадратная в плане трапезная со скругленными с восточной стороны углами. Квадратная в плане трехъярусная колокольня увенчана куполом с барабаном, главка с крестом утрачены. На апсиде остались гнезда от карниза большого выноса. Апсида имеет три окна, выше которых помещены аналогичные четверику круглые ложные окна в рамочных наличниках.

8. Цокольная часть храма

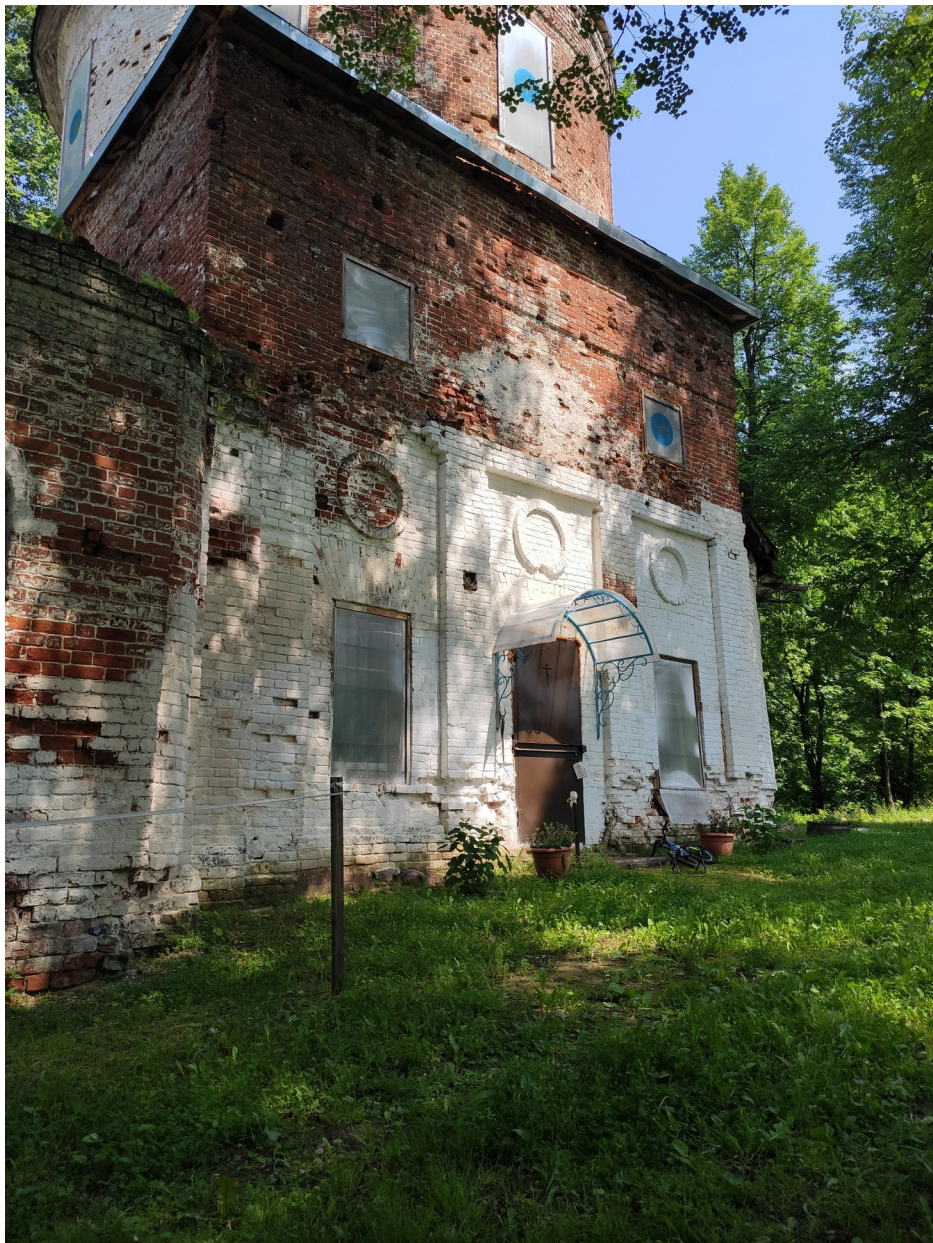
9. Южная стена четверика храма

- установить постоянные окна в барабане и проемах первого и второго света
- удалить осыпающуюся штукатурку
- обязательно! сохранить лепные рамы на стенах
- починить солею
- произвести вычинку стен четверика и апсиды
- восстановить главку с крестом
- обработать кирпич специальными составами против биоповреждений и только после этого стены можно штукатурить

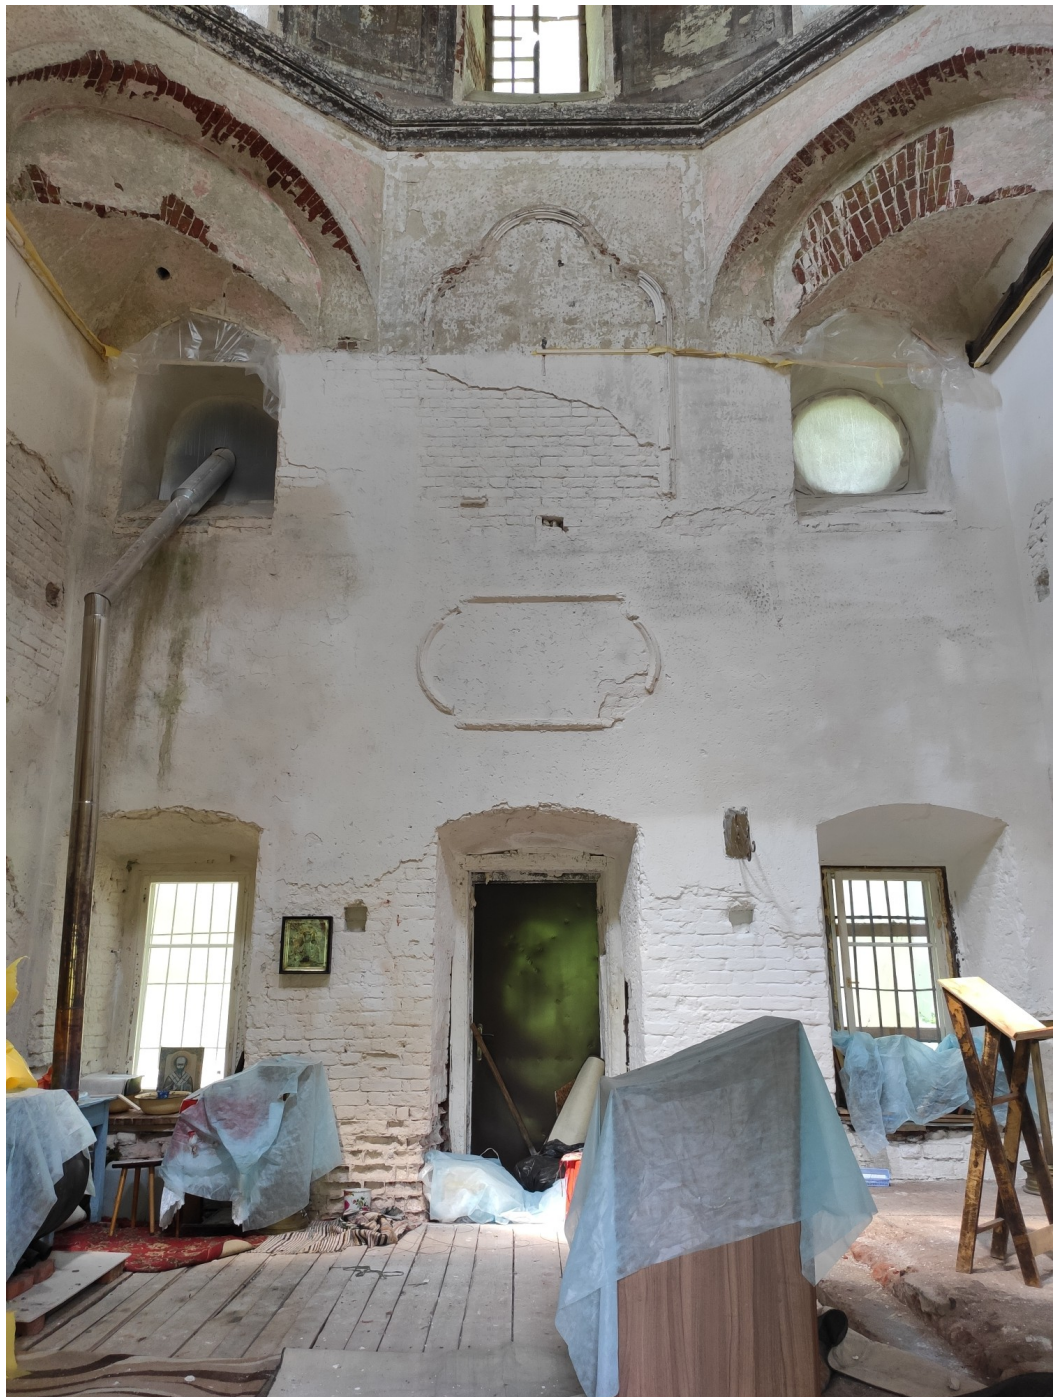
В интерьере четверика уцелела солея с амвонами, штукатурные рамы на стенах, внутри которых вероятно, располагаются закрашенные фрески, а также тянутый карниз. Подлинные оконные заполнения сохранились только в барабане, дверные заполнения не сохранились. На полу сохранились подлинные элементы отделки и солея.

10. Интерьер четверика храма. Северная стена.

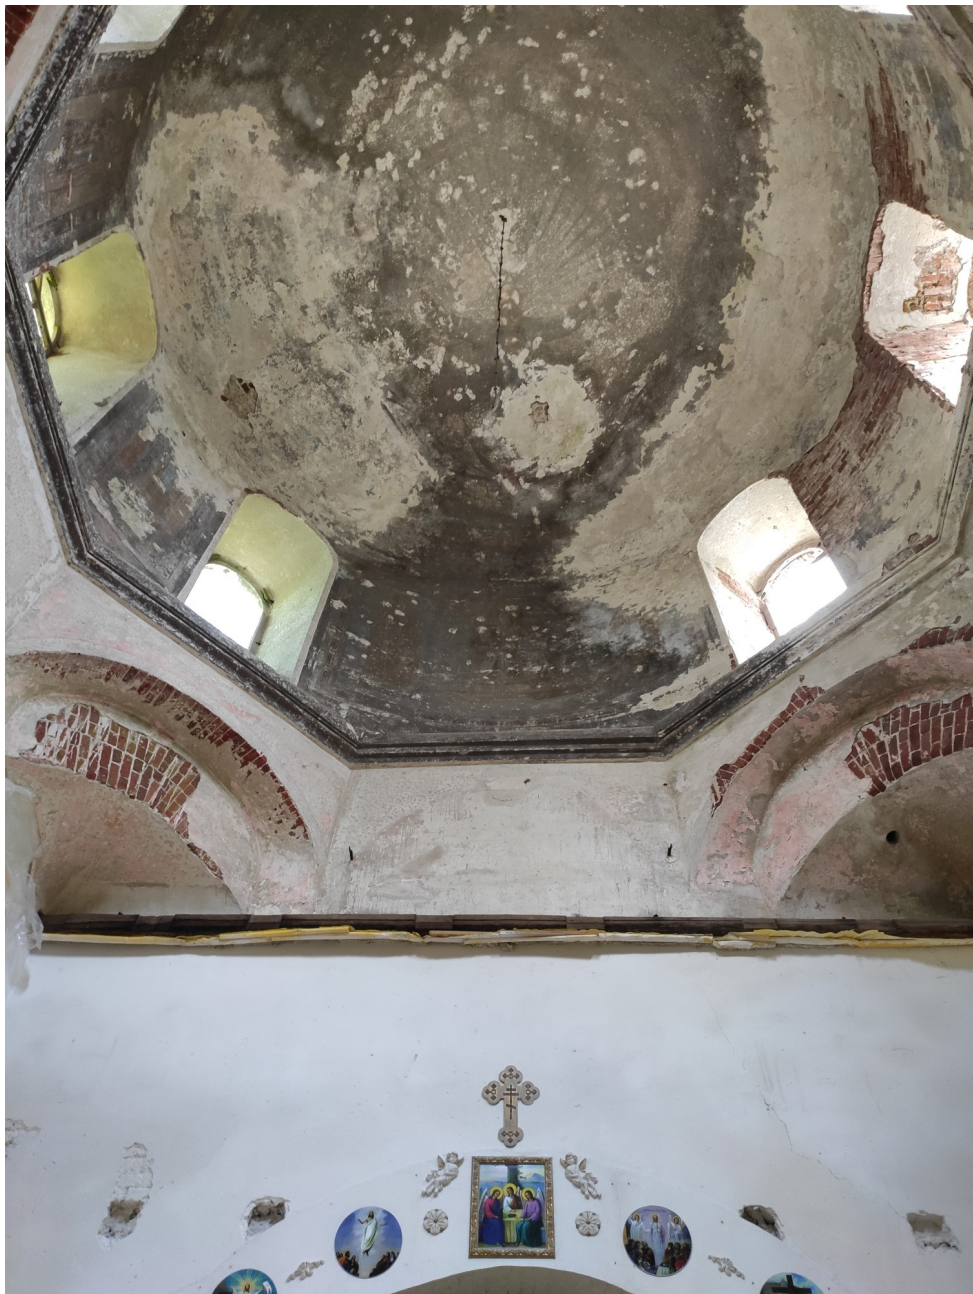
11. Свод четверика храма с остатками росписей

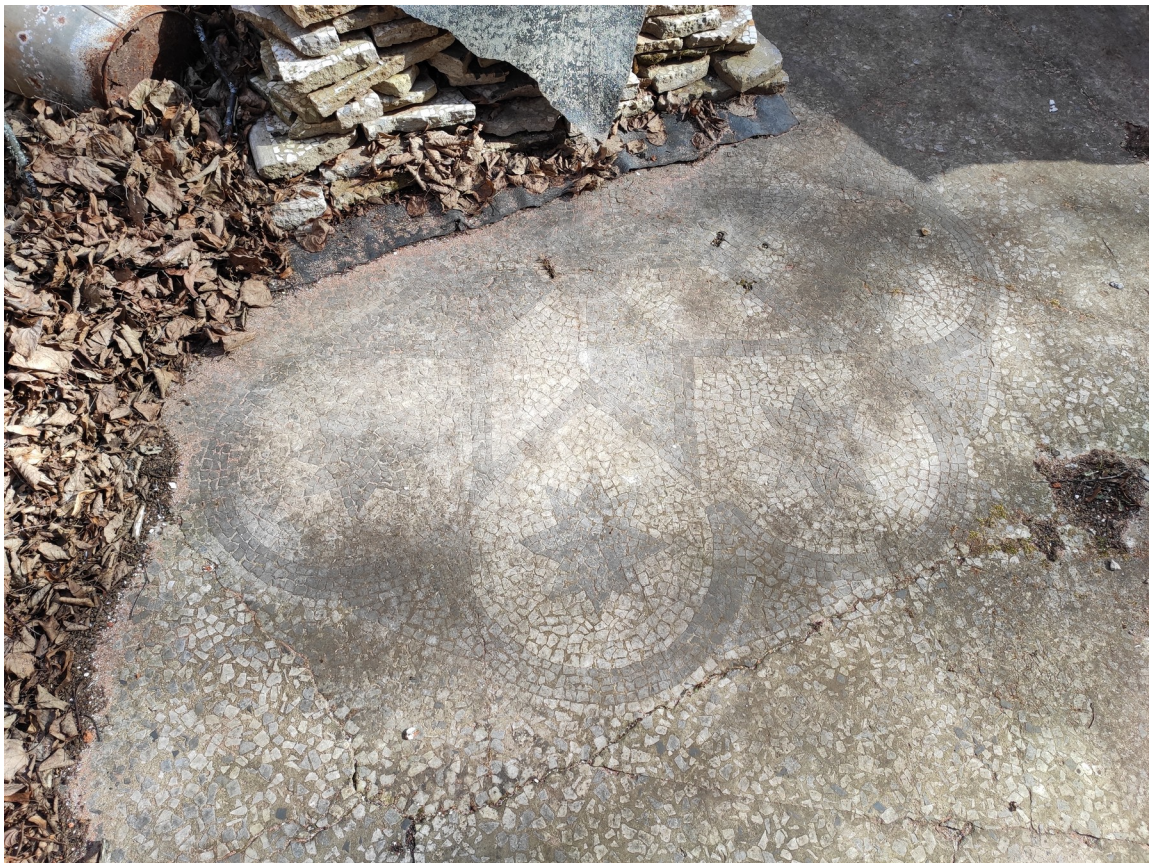
13. Сохранившийся пол трапезной

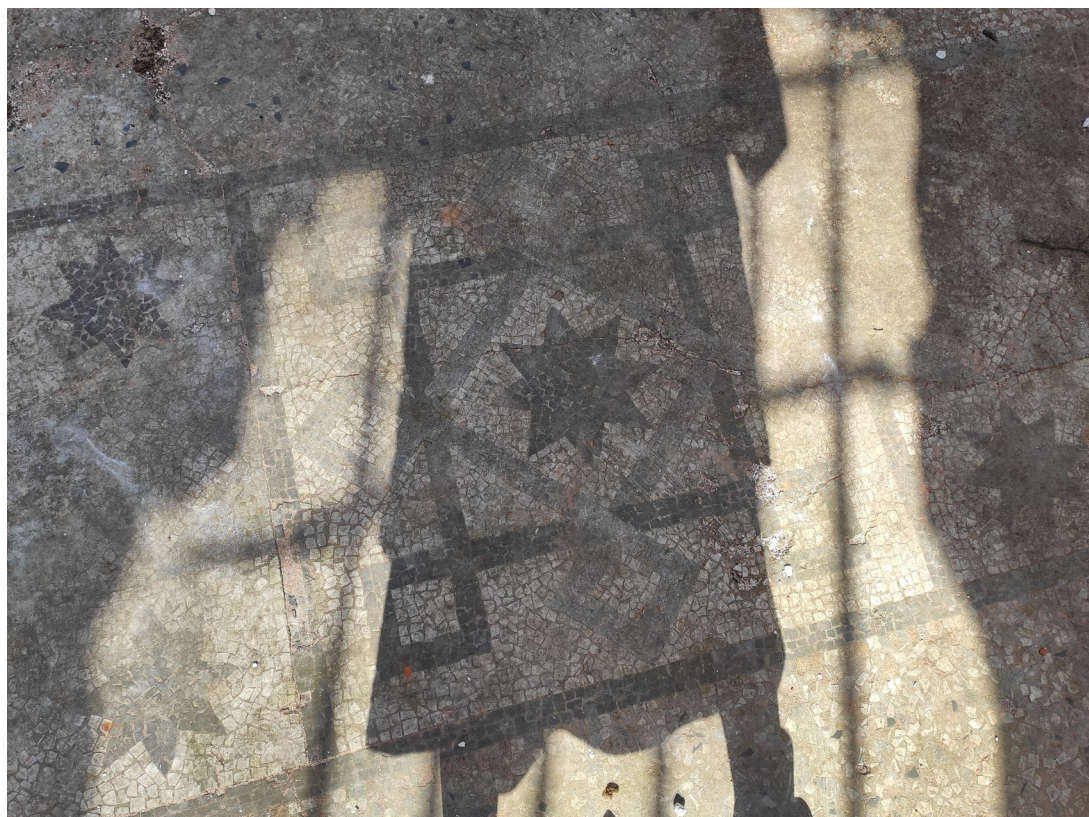
14. Сохранившийся пол трапезной

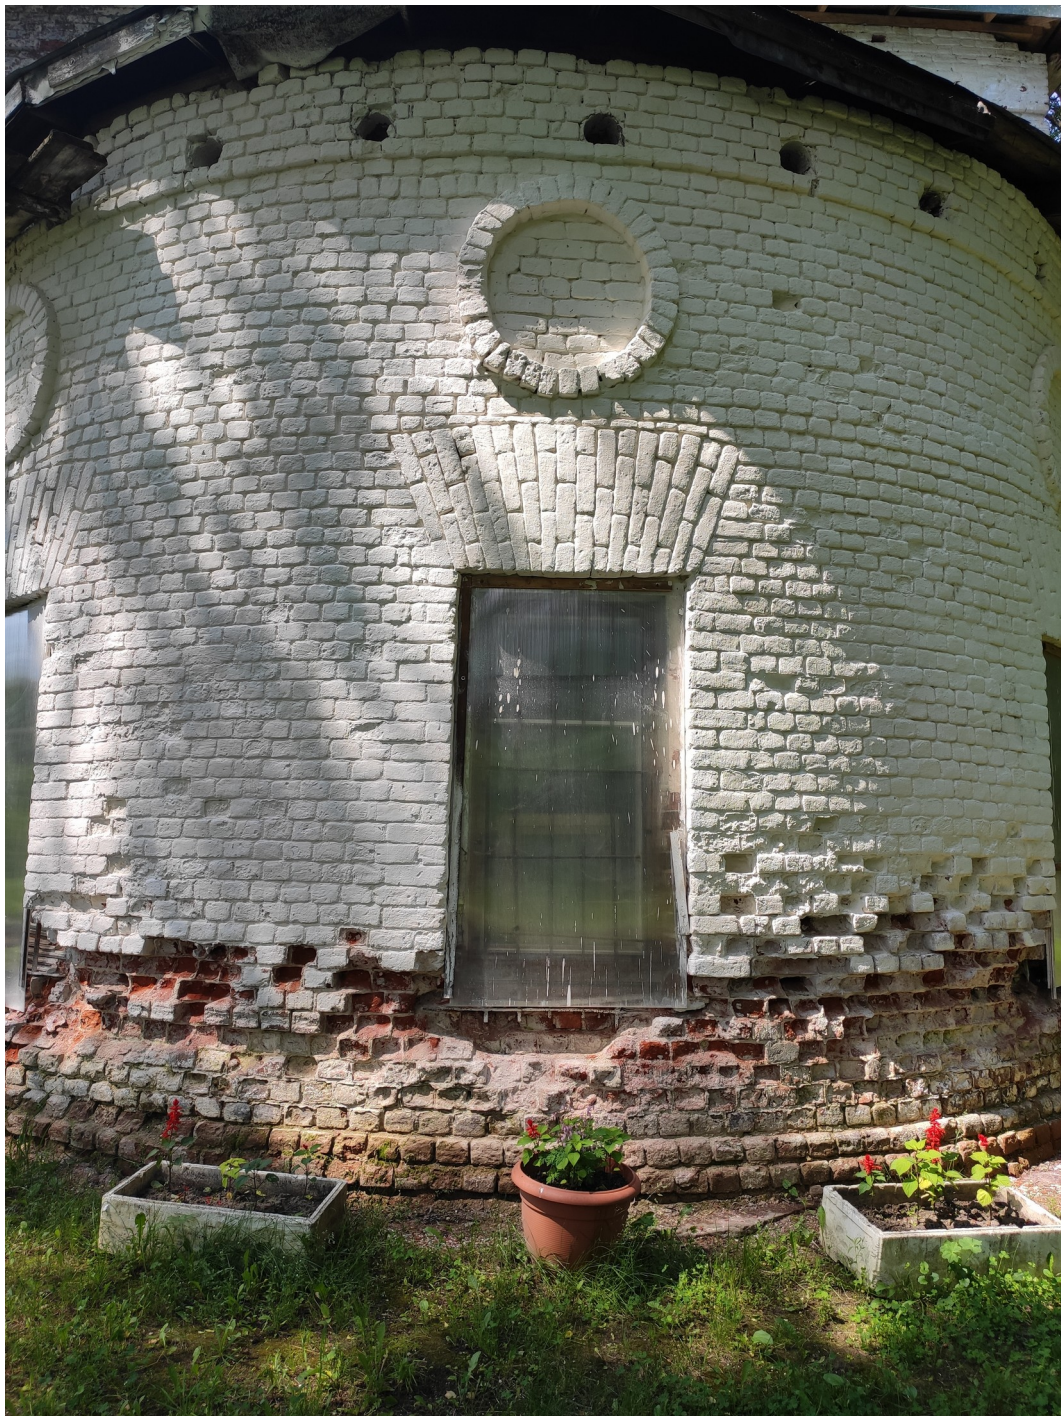
На данный момент в четверике храма проводятся богослужения. Окна закрыты листами пластика, стоит временный иконостас. В алтарной части кирпич имеет значительные биопоражения.

15. Алтарная часть храма

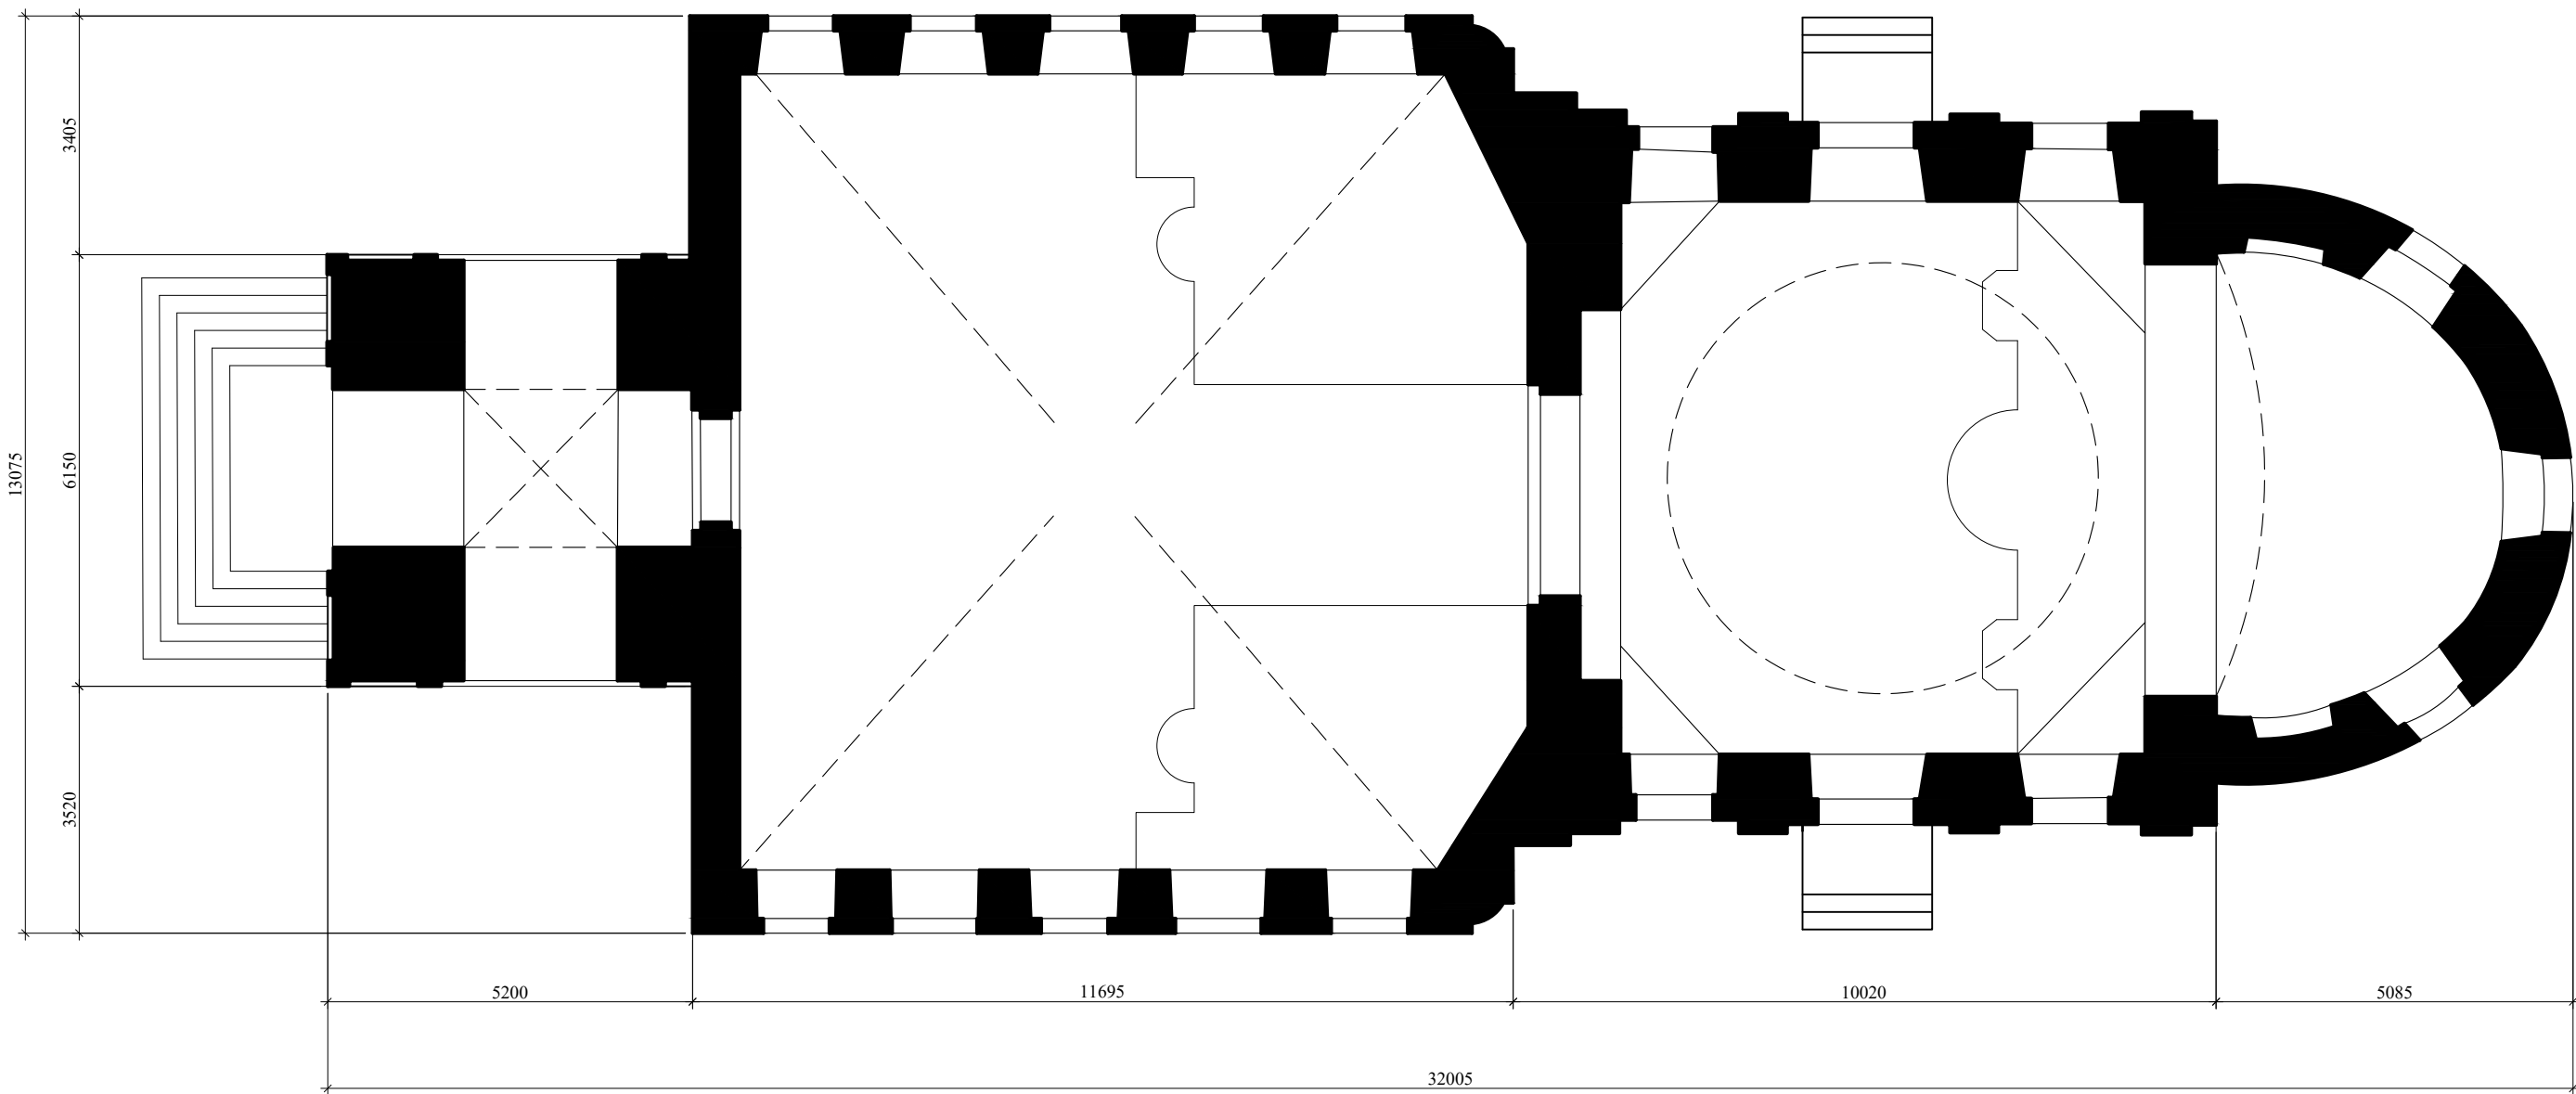
Владимирская область Киржачский район с. Паньково  
Храм Рождества Богородицы 1831 г.  
План

Примечания:  
1.Обмеры храма выполнены в 2020 году  
2. Все размеры даны в мм.  
3.Храм выполнен из кирпича.

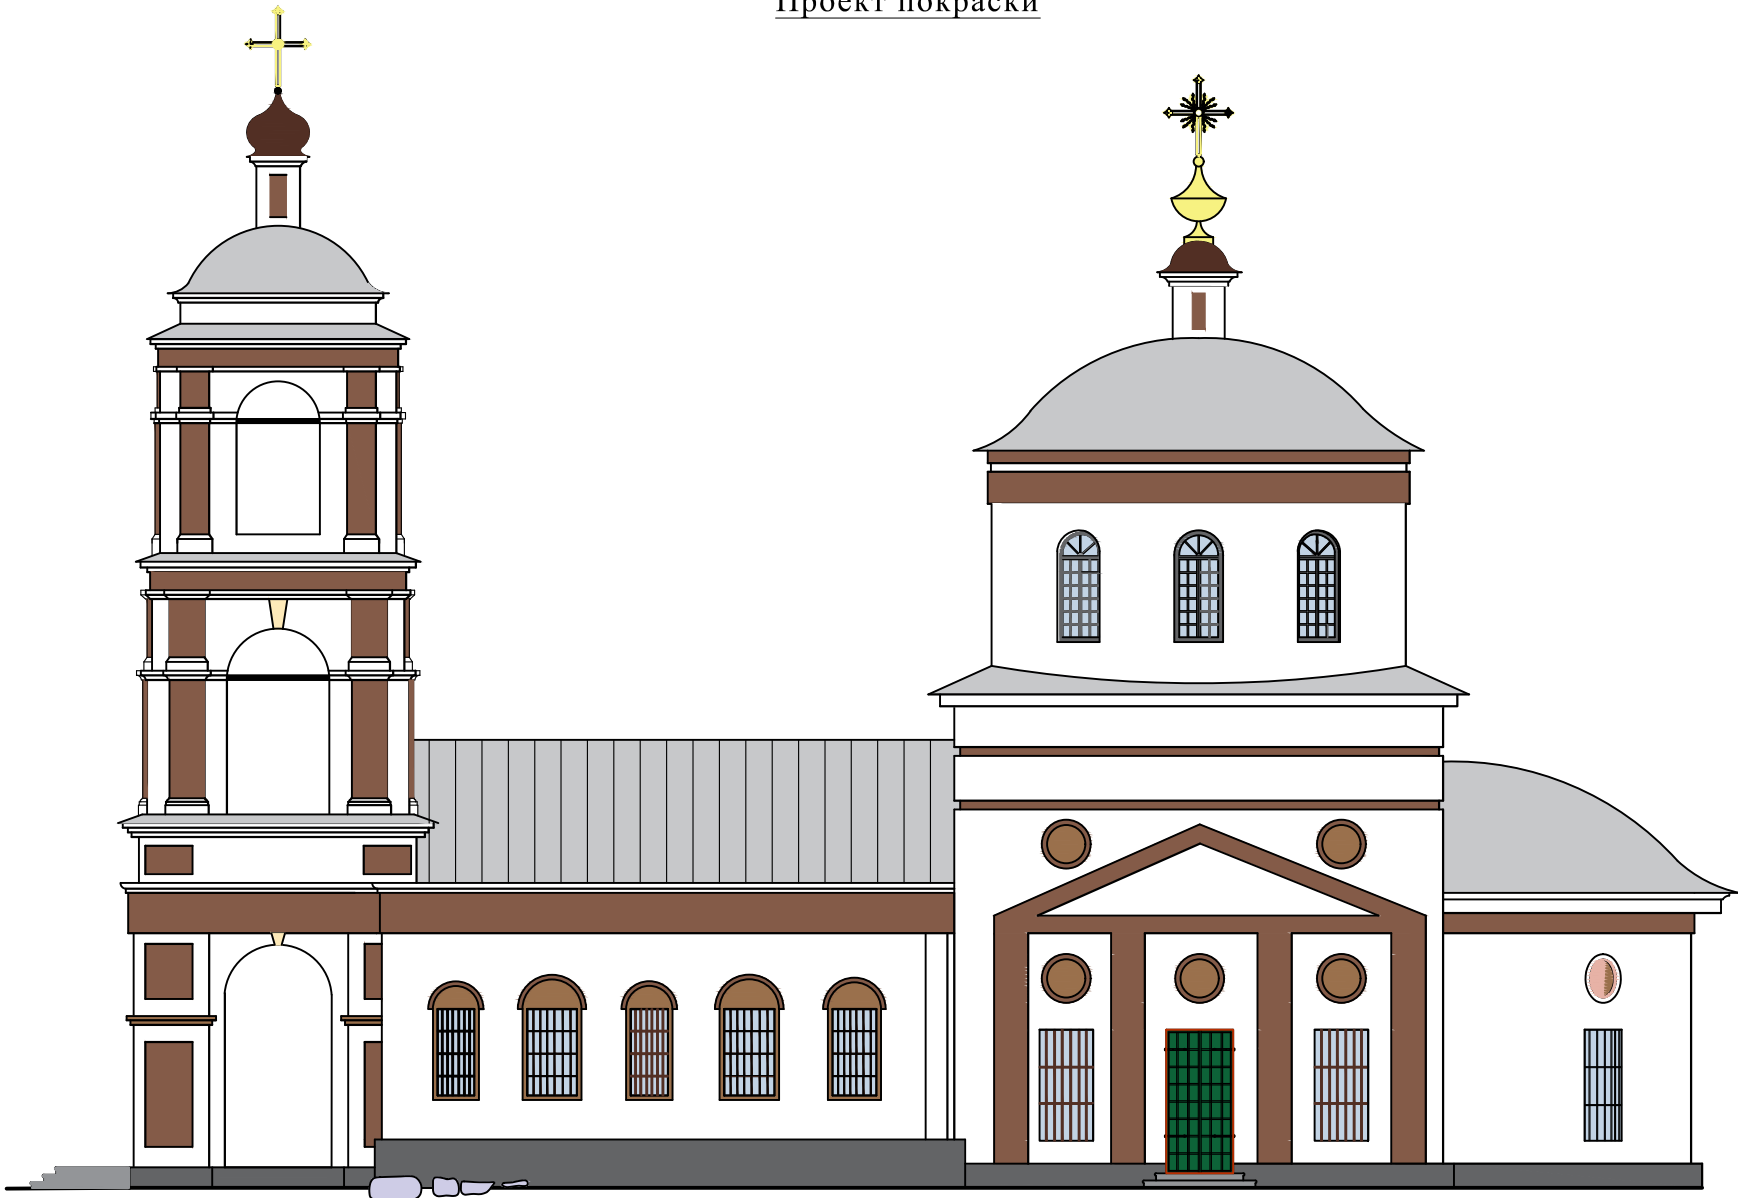
Владимирская область Киржачский район с. Паньково  
Храм Рождества Богородицы 1831 г.  
Проект покраски

Примечания:  
1.Проект покраски храма выполнен предварительно и должен уточняться после полного обследования памятника с выпуском химико-технологических исследований

Последовательность перечисленных работ может меняться в зависимости от целей и средств. Перед проведением работ необходимо установить леса по фасадам. Только после проведения всех работ можно покрасить храм, в белый цвет красить необходимо сразу все стены.
